## 三春城跡第 10 次調査

# 二の丸跡試掘調査現地説明会資料

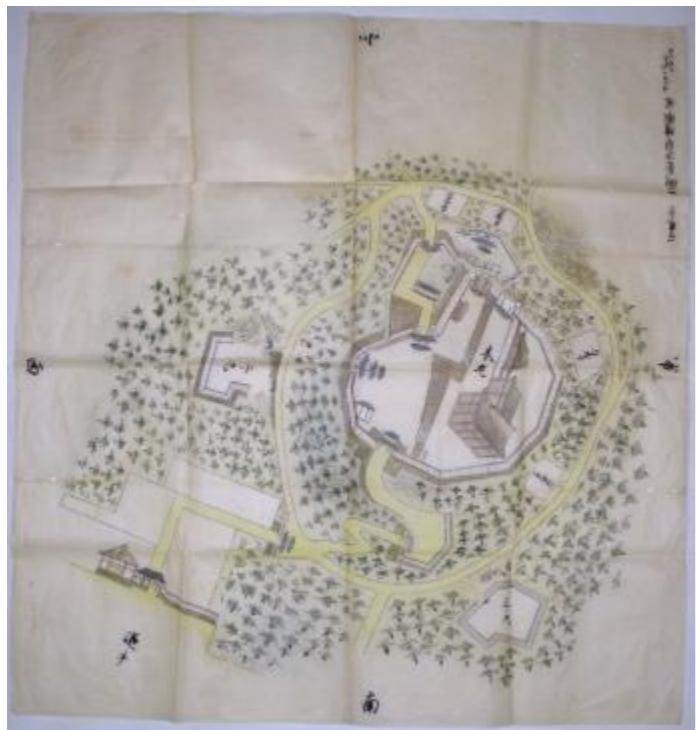
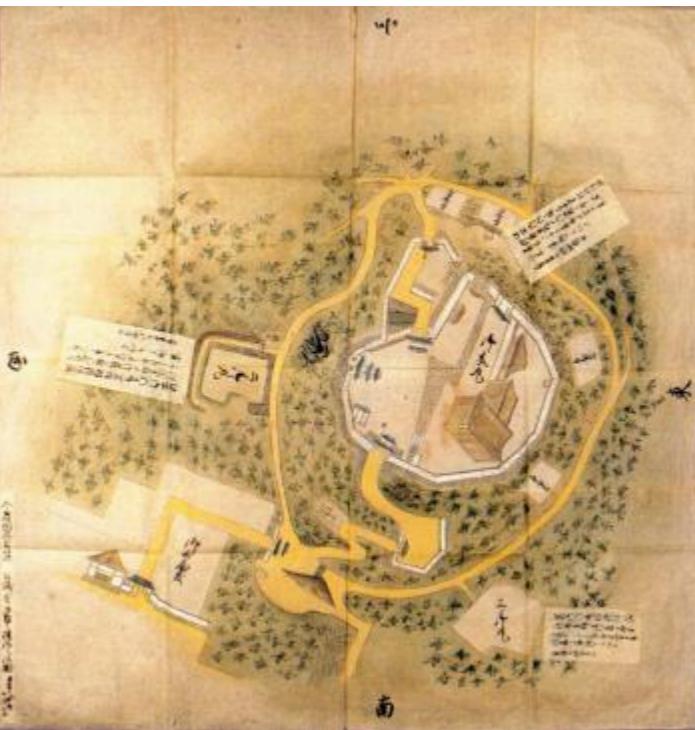
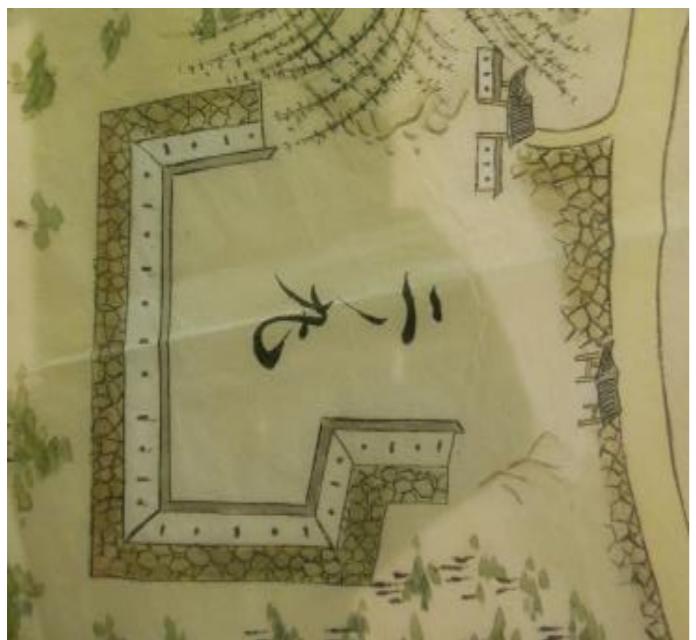
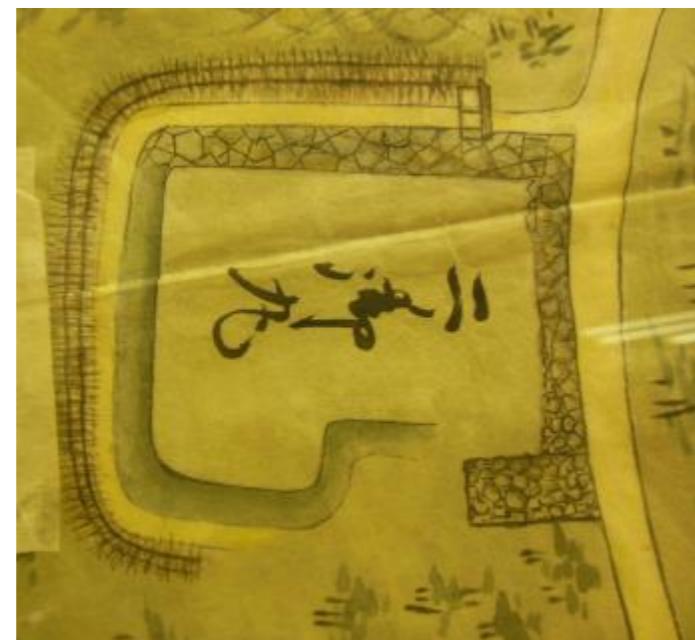
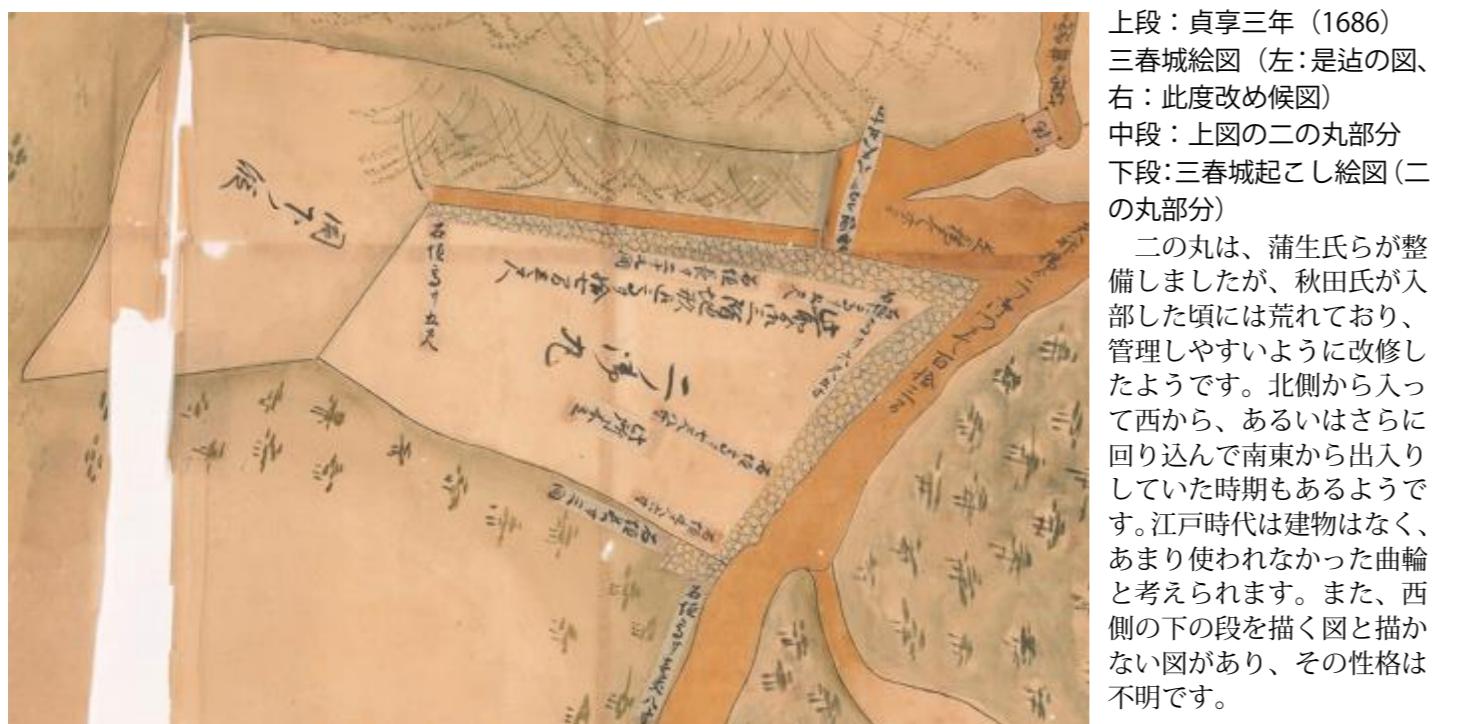
上段：貞享三年（1686）  
三春城絵図（左：是迄の図、  
右：此度改め候図）  
中段：上図の二の丸部分  
下段：三春城起こし絵図（二の丸部分）

二の丸は、蒲生氏らが整備しましたが、秋田氏が入部した頃には荒れており、管理しやすいうように改修したようです。北側から入って西から、あるいはさらに回り込んで南東から出入りしていた時期もあるようです。江戸時代は建物ではなく、あまり使われなかった曲輪と考えられます。また、西側の下の段を描く図と描かない図があり、その性格は不明です。
